Kategorie 7 im Praxistest

NEUVERKABELUNG BEIM
UNIVERSITÄTS-KLINIKUM HAMBURG

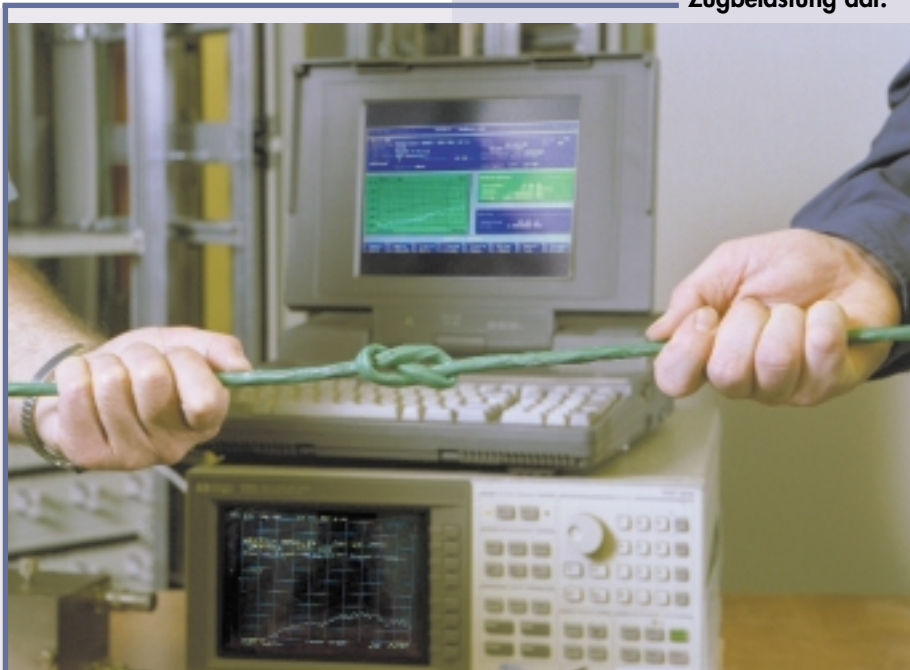
■ Bild 1. Der kräftige Knoten ist im Alltag nicht üblich, stellt aber ein gutes Muster für zu enge Biegung unter Zugbelastung dar.

Zunächst wurde die Ähnlichkeit der Ergebnisse bei den beiden Kabeln damit erklärt, daß bei der Verlegung der Kabel im Bewußtsein der beabsichtigten Messungen mehr Sorgfalt gewahrt wurde als sonst auf der Baustelle üblich. Der völlig unterschiedliche mechanische Aufbau der Kabeltypen käme vermutlich erst zum Tragen, wenn das Kabel hinsichtlich Biegeradius, Zugbelastung usw. unvorsichtiger behandelt würde. Also malträtierte man die Kabel kurzerhand durch kräftige Knicke an der Doseinführung und ähnliches mehr – Gegebenheiten, die in der Praxis vor allem bei Unterflur- und Unterputzinstallation fast nicht vermeidbar sind. Der kräftige Knoten, den man dann noch in die Kabel zog, ist im Alltag hoffentlich nicht üblich, er stellt aber ein gutes Muster für

zu enge Biegung unter Zugbelastung dar. Doch auch nach alledem zeigten sich die Kabel unbeeindruckt: Die Meßwerte unterschieden sich nur wenig von den vorherigen, die Werte blieben weiterhin über der Norm und zwischen den beiden Kat 7-Kabeln gab es nach wie vor keine relevanten Unterschiede.

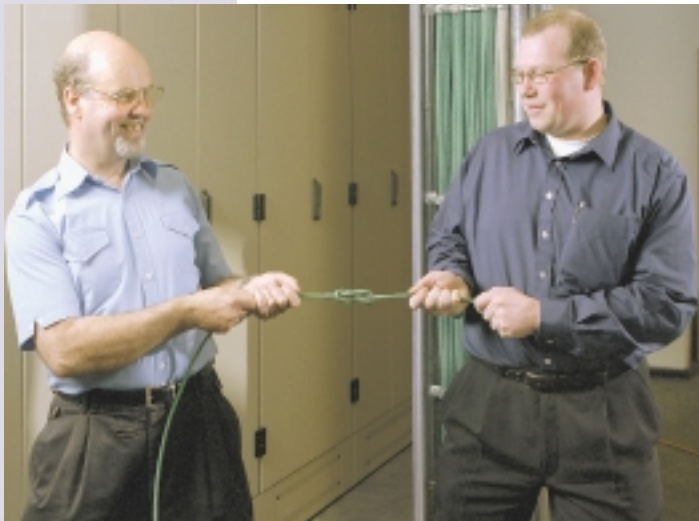
Bild 2.
Diethelm Tiedemann (UKE, links)
und Jörn Horns (LIT, rechts) zeigen,
was man nicht tun sollte.

der Installation beispielsweise die zulässigen Biegeradien nicht eingehalten wurden. Der bekannte RJ45 Steckverbinder (EN 60603-7) sollte wegen seiner Verbreitung beibehalten werden. Sollte in den nächsten Jahren diese Steckverbindung nicht mehr ausreichen, wird zwischenzeitlich ein Kat 7-Stecker normiert oder als Quasi-Standard etabliert sein, vermuten die Projektverantwortlichen.

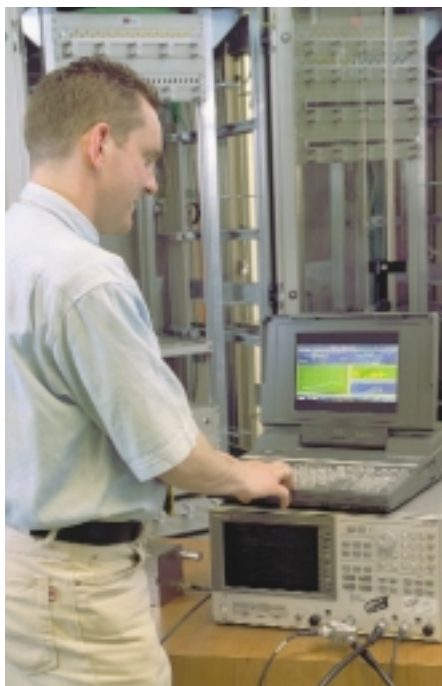
Bild 3. „So macht sich ein Installationsfehler bemerkbar“, erläutert Herr Holzer von der GHMT die Meßergebnisse.

grenzt. Eine Befürchtung bestätigte sich allerdings sofort: Erst nachdem die Installateure die Auflegung der Kabel in der Anschlußdose nachbesserten, konnte Meßtechniker Alexander Holzer von der GHMT gute Ergebnisse für den Gesamt-Link zeigen. Nun wurden tatsächlich in allen Parametern Werte erreicht, die besser waren als im Standard gefordert. Im Vergleich der Kabeltypen zeigte sich zur weiteren Überraschung kein signifikanter Unterschied zwischen den beiden Kat 7-Kabeltypen. Das Kat 6-Kabel erreichte zwar nicht die gleiche Qualität, jedoch bis 300 MHz durchaus gute Werte.

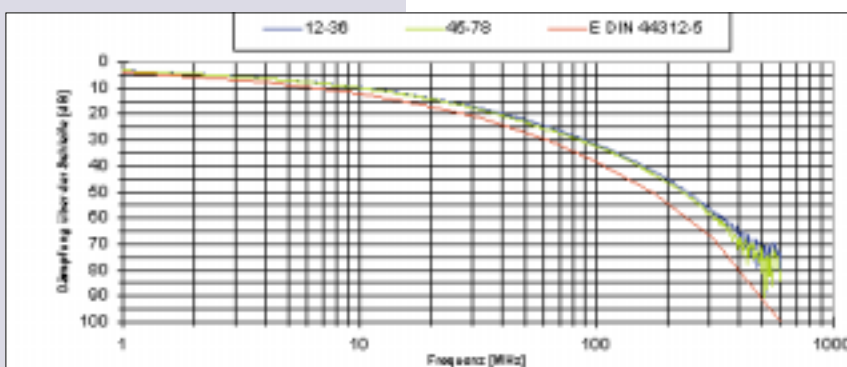
Bild 5. Die Meßwerte der malträtierten Kabel unterschieden sich nur wenig von den Normwerten.
